## **PRÁCTICA PROFESIONAL SUPERVISADA**

PROYECTO: MENDOZA NORTE COUNTRY CLUB

EMPRESA O INSTITUCIÓN: GREEN SA

PERIODO DE LA PRÁCTICA: NOVIEMBRE 2016 A ENERO 2017

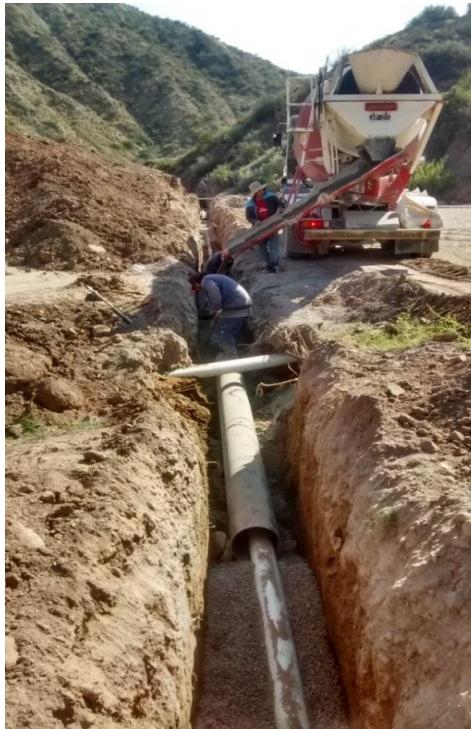
En cierto sector de la obra se encontró la napa freática a escasos metros del nivel de terreno, para solucionar el problema se procedió a materializar el colchón de granza para permitir el escurrimiento del líquido.

Además se recurrió a encamisar algunos tramos, ya que en ciertas zonas se emplazaban arroyos naturales.

**Imagen 15: hormigonado de caño camisa**

En la imagen anterior se puede observar la materialización del colchón de granza, el encamisado del caño colector cloacal y el hormigonado del mismo para asegurar la sujeción.

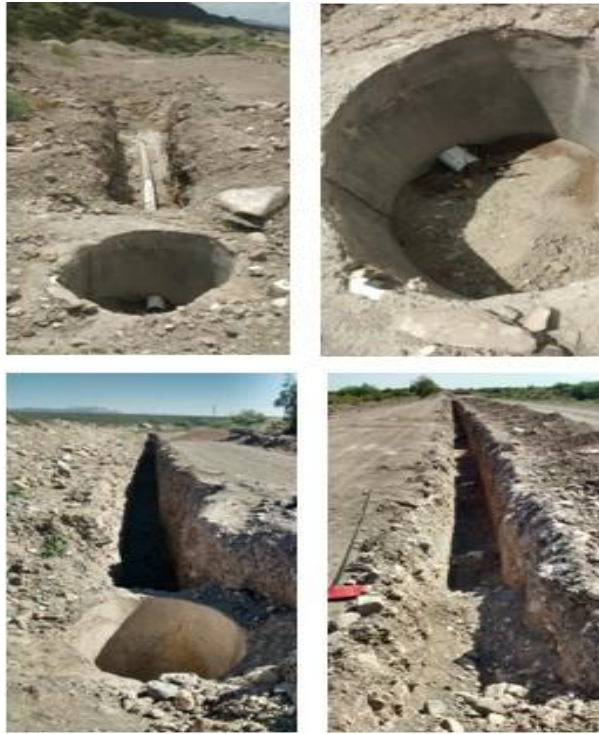
Imagen 16

El inconveniente se presentó en zonas, donde otra empresa contratista (que había dejado de prestar servicios a la obra) dejó trabajos inconclusos y mal ejecutados. Entre ellos se puede mencionar:

- Zanjas abiertas donde se habían desmoronado los taludes laterales y con una gran cantidad de material rocoso.
- Zanjas donde se había colocado el colchón de arena y los caños, pero no se habían tapado.
- Zanjas donde la malla de advertencia se encontraba a escasos centímetros de la cañería.
- Zanjas donde los caños poseían una escasa pendiente.
- Bocas de registro donde faltaba hormigonar el fuste y la losa superior.

- Bocas de registro donde faltaba materializar el cojinete y colocar la tapa de hierro.
- Bocas de registro con material a causa de las precipitaciones.

- Limpieza integral de las zanjas en el caso de aquellas donde tenían una gran cantidad de material rocoso.
- Retirar la malla de advertencia y colocar 30 cm del relleno de primera etapa (arena) por encima de la cañería, para luego colocar unos centímetros de relleno de segunda etapa (material propio de la excavación), la malla de advertencia y completar con este relleno de segunda etapa hasta el nivel del terreno.
- En el caso donde la cañería colocada poseía una escasa pendiente, se procedió a re-colocarla dándole la pendiente adecuada, bajo supervisión del topógrafo.
- Se completó el hormigonado de las bocas de registro, materializándose los cojinetes y con la adecuada colocación de las tapas de hierro.

- Se procedió a la limpieza de aquellas bocas de registro que poseían material debido a las precipitaciones, percatándose de cerrar la tapa de las mismas.

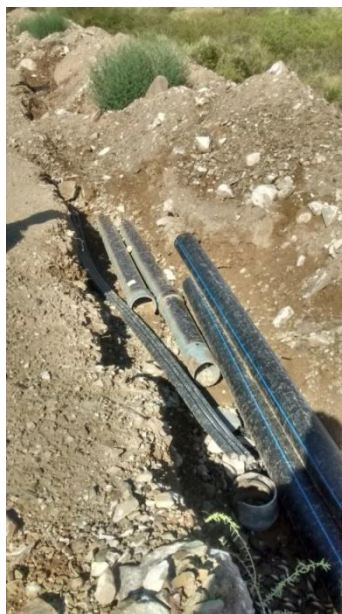
Imagen 17

Otro de los inconvenientes observados fue en la zona de las uniones entre los dos materiales, ya que como aún no se contaba con las piezas especiales destinadas a dicha materialización, los tramos próximos a ellos quedaron a la intemperie (radiación solar y precipitaciones fundamentalmente). Es por eso que en la siguiente imagen se ven los caños de PVC quemados, y la zanja con mucho material rocoso, lo cual se debe evitar, sobre todo en las cercanías de la cañería. Vale destacar que muchos de estos inconvenientes venían arrastrados de la jefatura de obra anterior.

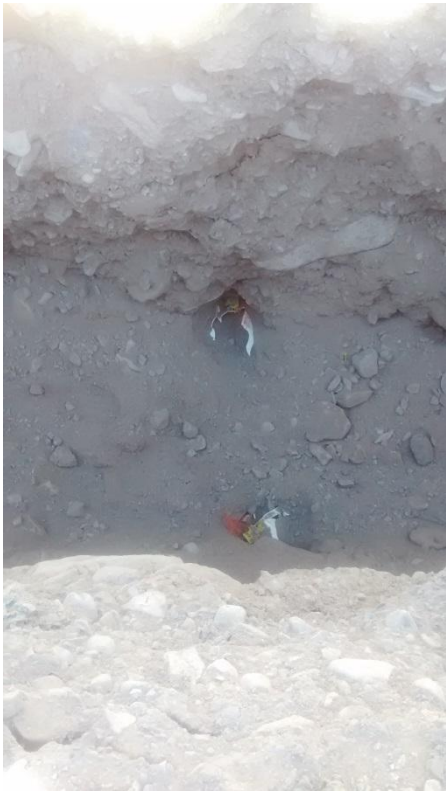
Imagen 23

Uno de los inconvenientes que hubo fue la ruptura de algunos caños de la red cloacal, ya que en esos casos la malla de advertencia se encontraba a escasos centímetros de la cañería. Cabe destacar la importancia de la buena práctica de luego de colocado el caño, colocar el relleno de primer etapa (unos 30 cm aproximadamente de arena), después una capa de otros 30 cm del relleno de segunda etapa (material del lugar), la malla de advertencia y completar el llenado de la misma con el rellano de segunda etapa.
