RICARDO G. CAPITANELLI

MORFOLOGIA Y DINAMICA FLUVIAL AMAZONICA.
PROBLEMAS DE IQUITOS

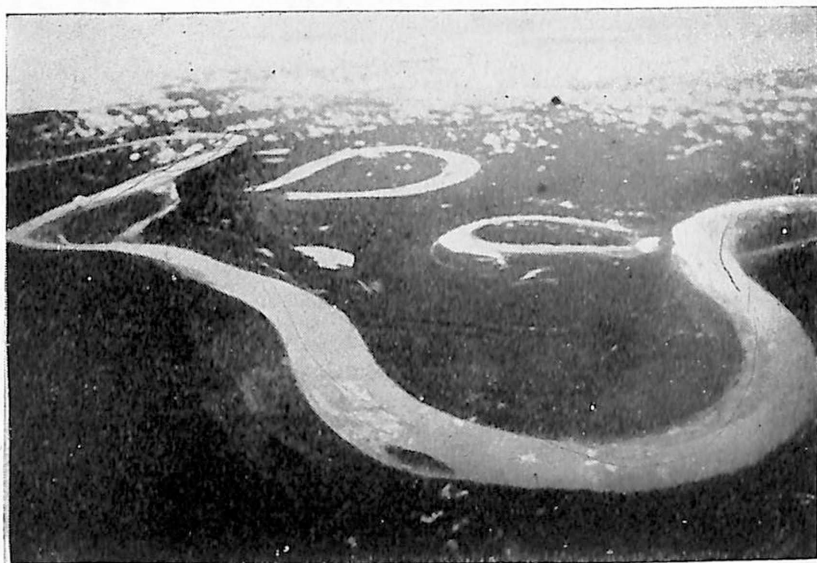
Fot. 1 — Meandros y *tipiscas* del Ucayali, en las proximidades del Marañón.

Los enormes caudales se deslizan perezosos, pero pujantes en la inmensa planicie selvática describiendo enormes meandros o formando lagunas (*tipiscas*) que abrevian los viajes en muchas horas (Fot. 1). En el sector del Ucayali, para citar un ejemplo,

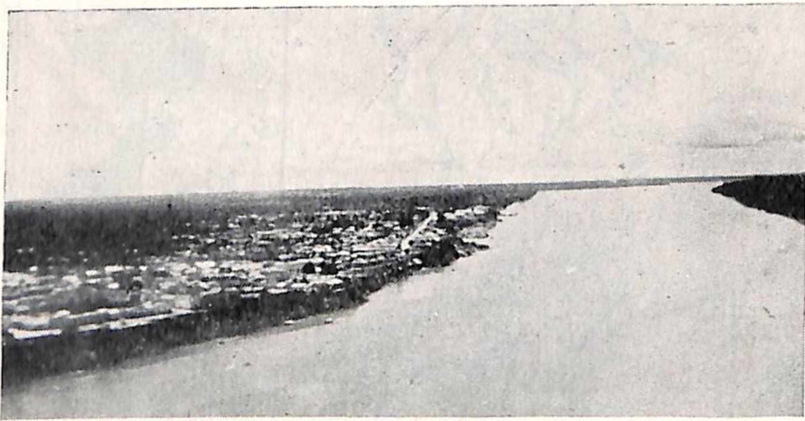
Fot. 2 — Ciudad de Iquitos, ribera izquierda del Amazonas.

Los frecuentes cambios de cursos, la dinámica fluvial amazónica, la erosión y el drenaje subterráneo, los cambios morfológicos a corto plazo, no constituyen mayor problema cuando afectan a pequeños poblados o simples caseríos; pero sí cuando se trata de una ciudad como la de Iquitos. (Fot.2).
