**REHABILITACIÓN DE PILARES DE PUENTES DE
HORMIGÓN ARMADO MEDIANTE ANÁLISIS DINÁMICO
NO LINEAL.**

TESIS DE DOCTORADO EN INGENIERÍA.

Germán Aníbal Nanclares

Julio de 2022

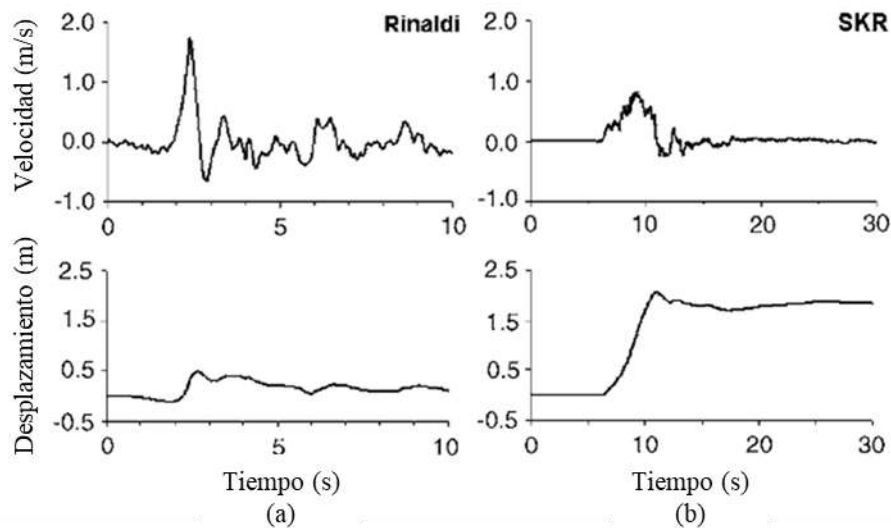
Figura 2.2. Registro de velocidad y desplazamientos temporales para el terremoto de: (a) Northridge, 1994 - Estación: Rinaldi. (b) Kocaeli, Turquía 1999- Estación: Sakarya [Adaptada de: Kalkan & Kunnath,(2006)].

El efecto de directividad de ruptura hacia adelante (*forward rupture directivity*) se genera al acumularse los frentes de onda en la dirección en la que se propaga la ruptura de la falla. En contraste, en la dirección opuesta al avance de la ruptura (*backward rupture directivity*), se observa el efecto contrario: Movimientos de larga duración con baja amplitud (Frau & Saragoni, 2012). La directividad de ruptura hacia adelante provoca registros de pocos pulsos, corta duración y baja frecuencia; cuya amplitud es tanto más elevada mientras más se aproxime la velocidad de ruptura de la superficie a la velocidad de propagación de onda de corte del terreno. Un claro ejemplo de un registro de falla cercana que refleja el resultado de la directividad hacia adelante es el de la estación Rinaldi, del terremoto de Northridge en 1994, Figura 2.2a. Por otra parte, el *Fling-Step* es el producto de la acumulación de deformaciones residuales del terreno, se manifiesta como un pulso unidireccional de velocidad y un desplazamiento monótonico estático del terreno, tal es el caso de registro obtenido durante el terremoto de Kocaeli en 1999 según la medición de la estación Sakarya, SKR, Figura 2.2b, (Kalkan & Kunnath, 2006).

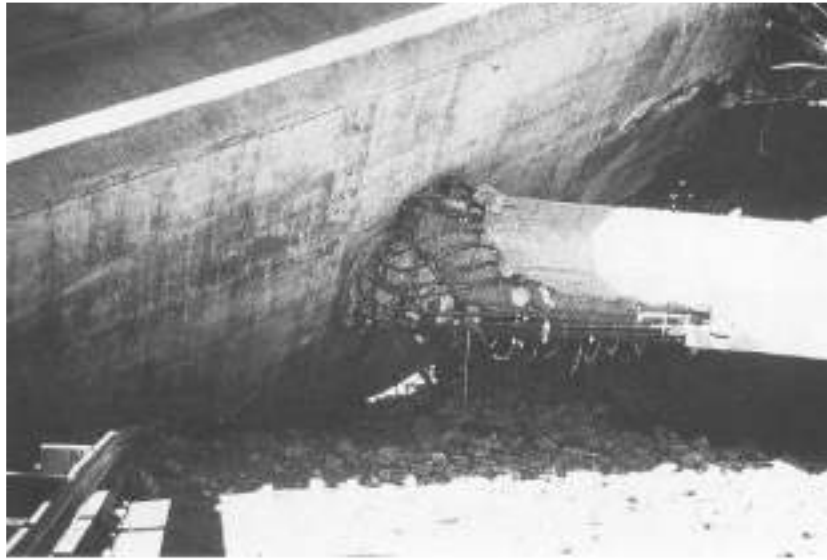
Figura 2.3. Falla por falta de confinamiento del hormigón en la cabeza de una columna (Priestley et al., 1996).

de la rótula por flexión; ambos casos se deben a una insuficiente cantidad de armadura transversal (Priestley et al., 1996).

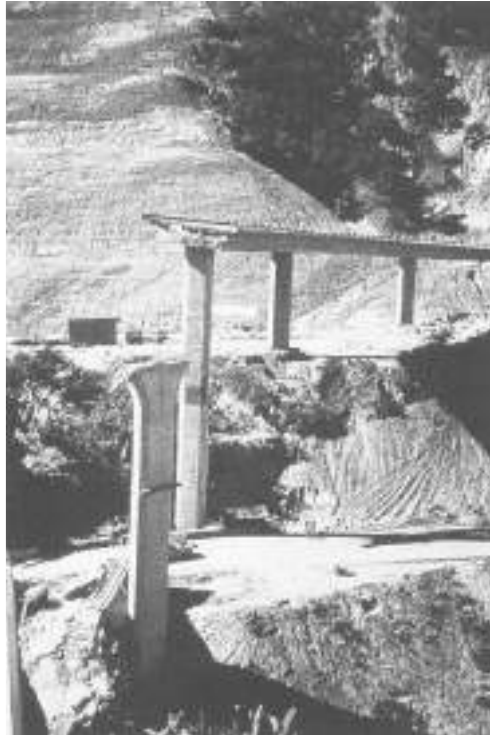
Figura 2.5. Colapso de un tramo entero de un puente, (Priestley et al., 1996).

Otra grave consecuencia del diseño elástico es la subestimación de deformaciones y desplazamientos en la estructura, la Figura 2.5 muestra la caída de todo un tramo por la pérdida de soporte del tablero debido a una escasa previsión de longitud de asiento (Priestley et al., 1996).

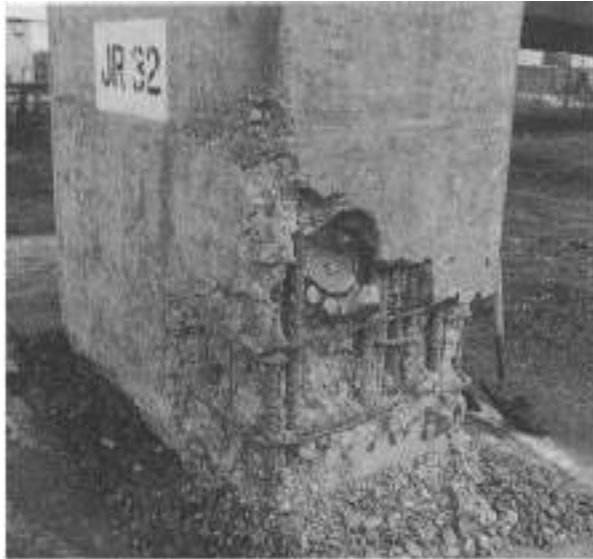
Figura 2.6. Daño en base de columna por deslizamiento de barras longitudinales (Priestley et al., 1996).

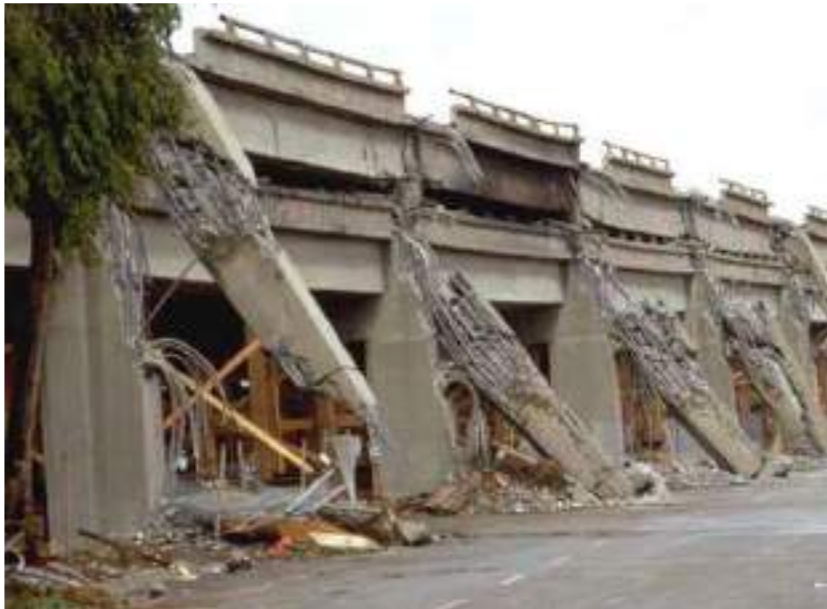
Figura 2.7. Colapso del Cypress Viaduct por falla de deslizamiento por corte en columnas (Calvi et al., 2007).

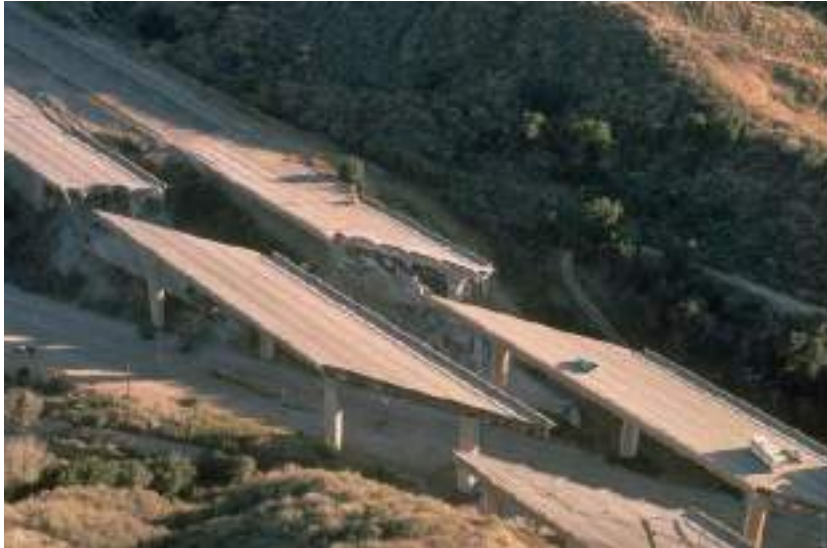
Figura 2.10. Colapso del Gavin Canyon Undercrossing sobre la interestatal 5, descalce del tablero producido por oblicuidad de ejes de las vías. (NISEE, 2016)

geometría oblicua forma un ángulo de 67° con los apoyos (Xiang et al., 2019) lo cual generó una fuerte respuesta torsional que redujo la superficie de asiento de los extremos del tablero (Zhiqiang & Lee, 2009) (Figura 2.10).

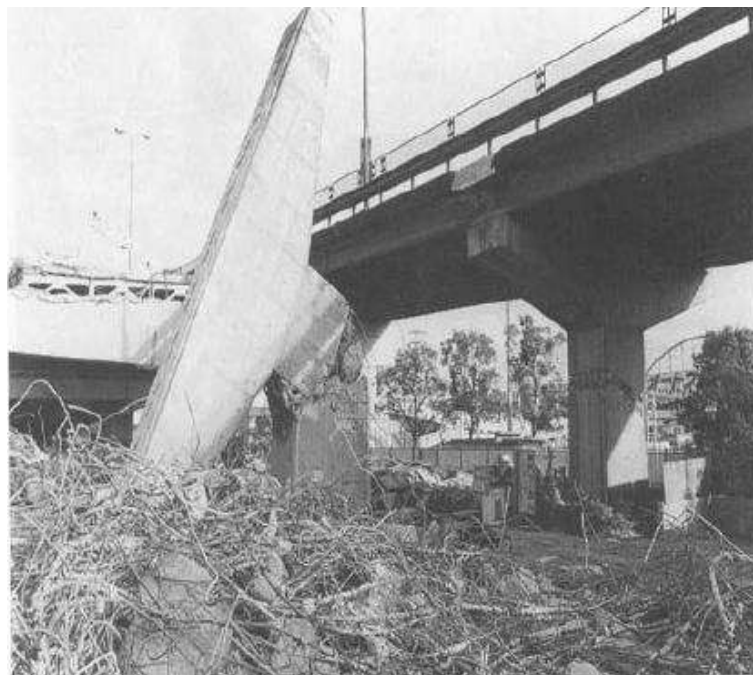
Figura 2.12. Falla por corte por interrupción abrupta de armadura, (Priestley et al., 1996).

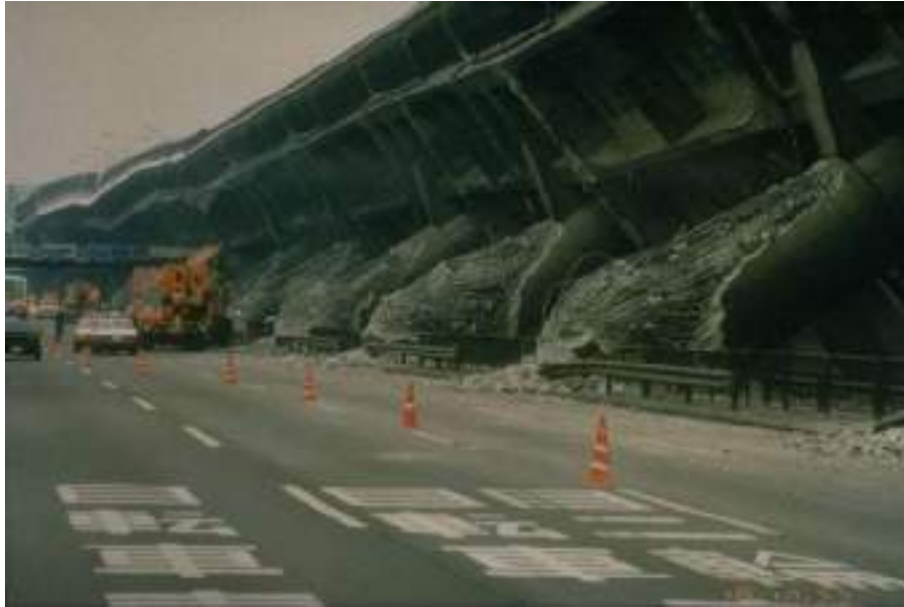
Figura 2.13. Colapso de 18 columnas de la autopista Hanshin-Expressway por flexión en la base, insuficiente ductilidad e inadecuado diseño del anclaje de barras de refuerzo (NISEE, 2016).

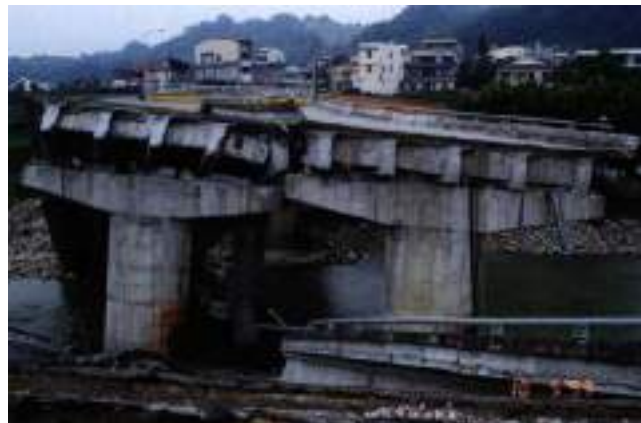
Figura 2.15. Puente Shi-wei en Taiwán. Rotura del capitel de las columnas (Chang et al., 2000)

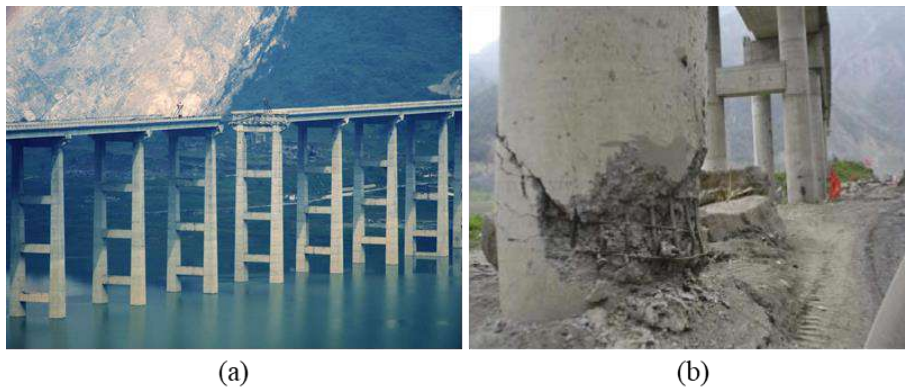
Figura 2.16(a) Puente de Miaoziping, desplome de un tramo completo por escasa longitud de asiento y descalce de vigas longitudinales [Wikipedia contributors, (2020)]. (b) Puente de Baihua, daño en pie de columna por insuficiente resistencia flexional, (Han et al., 2009).

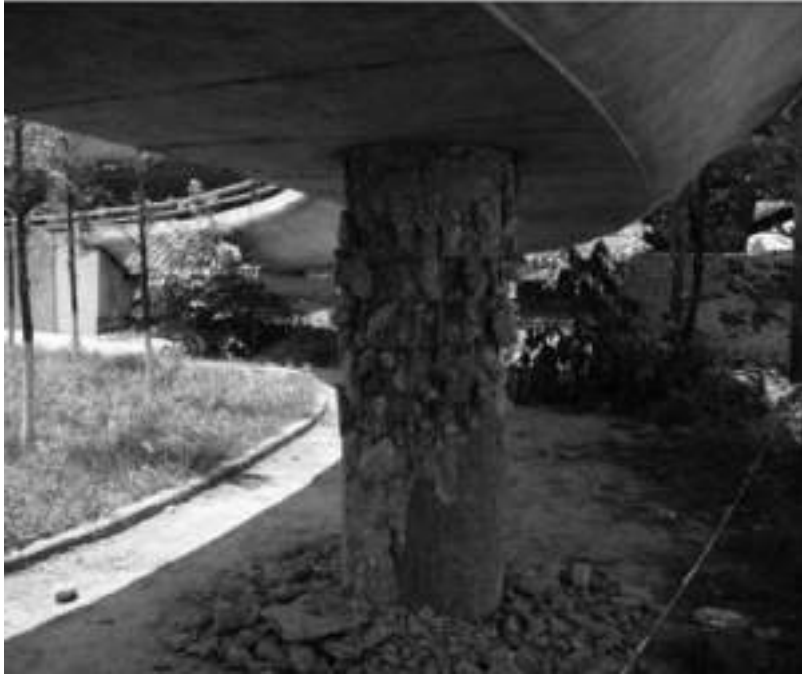
Figura 2.17. Falla por corte en pila del puente Huilan (Kawashima et al., 2009).

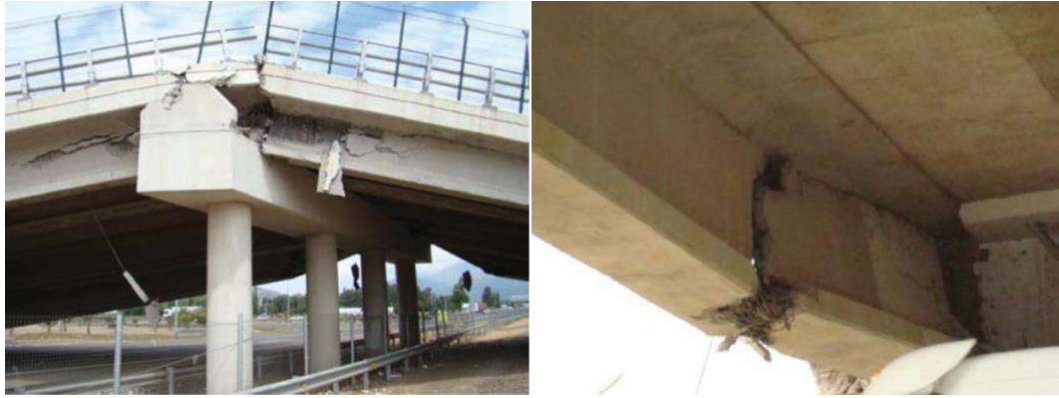
Figura 2.18. Colapso del vano producto de la falla por flexión y corte de las vigas principales. Puente Romero (Kawashima et al., 2011).

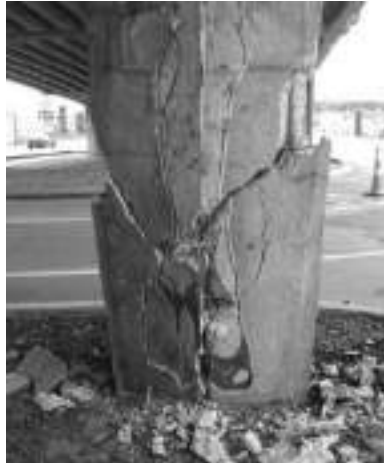
Figura 2.19. Fisuras diagonales de corte, falla de columna por pandeo de armadura debido a la flexión (Wotherspoon et al., 2011).

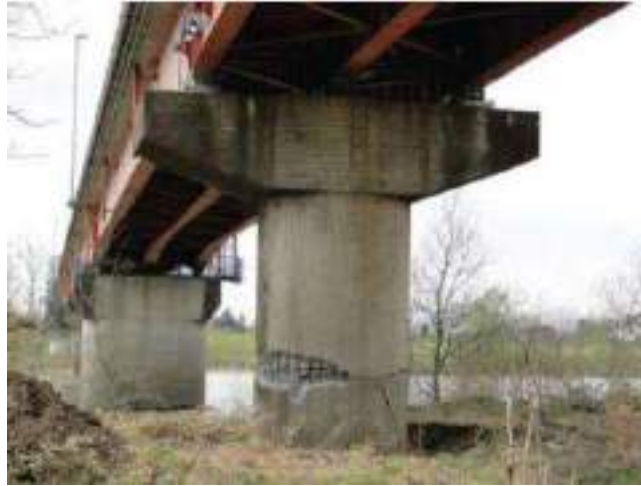
Figura 2.20. Falla de Corte en el puente de Fuji, cortesía de Dr. Hoshikuma en (Kawashima, 2012)

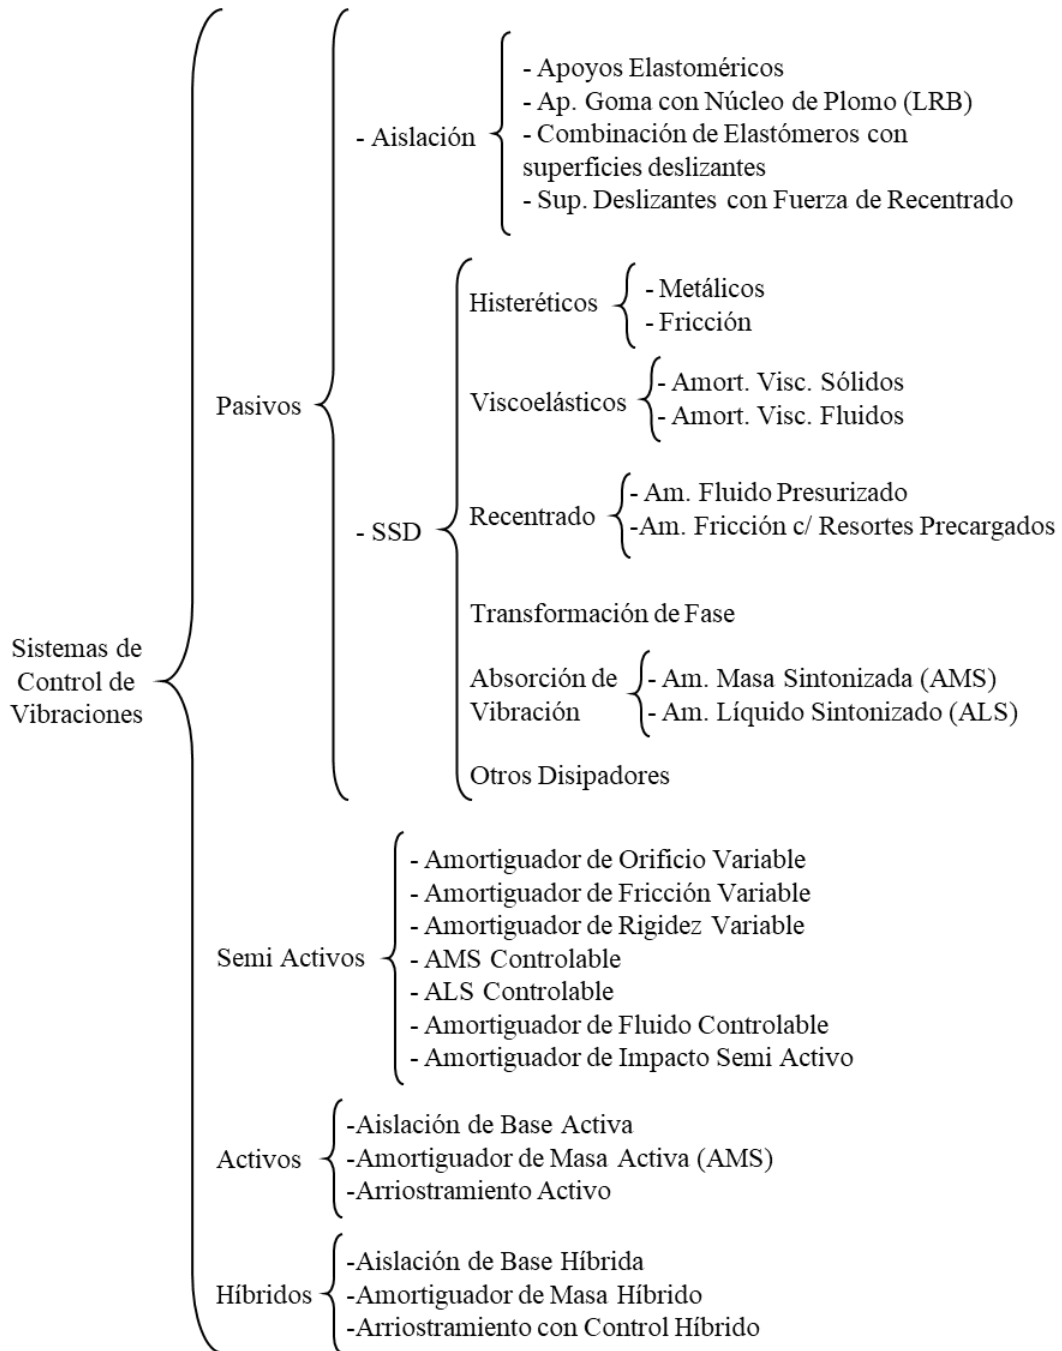
Figura 2.21. Clasificación de los sistemas de control de vibraciones (Saaed et al., 2015)

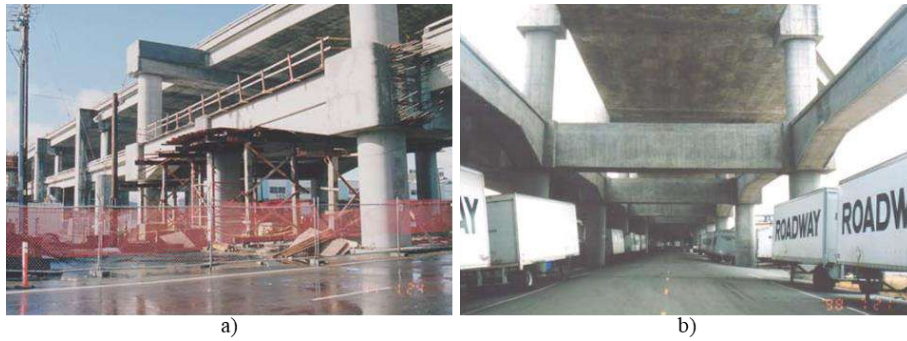
Figura 2. 30. a) Construcción de vigas de vinculación. b) Vista de las vigas de vinculación del viaducto doble de San Francisco (G. M. Calvi et al., 2007).

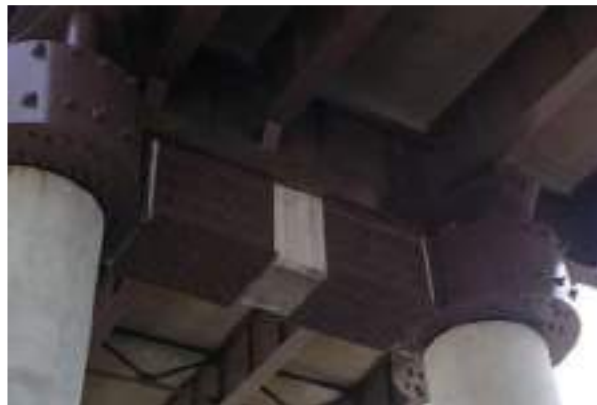
Figura 2.31. Encamisado metálico en una viga de Missouri (Wright et al., 2011)

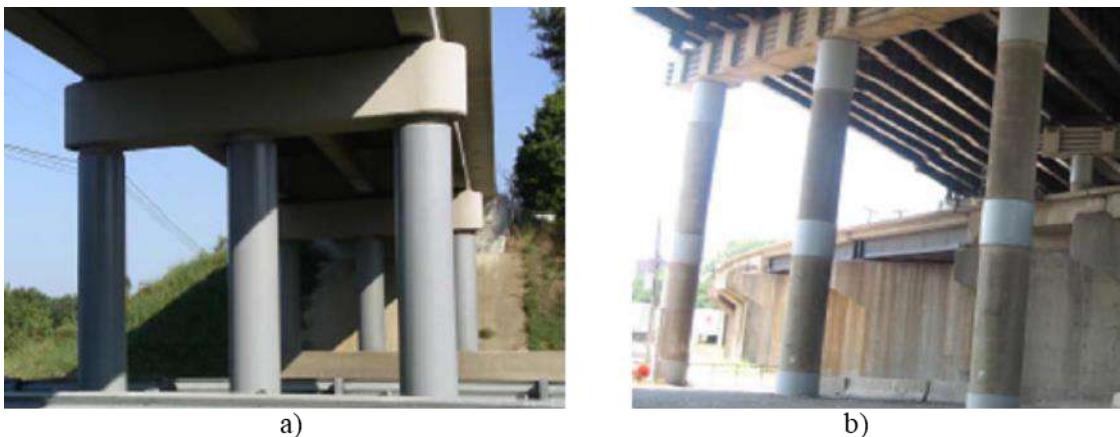
Figura 2.32. Encamisado metálico de columna en toda la altura de la autopista Interestatal I-40, Tennessee, Estados Unidos. b) Encamisado metálico parcial de columna en Missouri, Estados Unidos (Wright et al., 2011).

Una técnica muy difundida de rehabilitación de puentes de hormigón armado es el refuerzo de vigas (Figura 2.31) y columnas (Figura 2.32) con la adición de encamisados, que pueden ser metálicos, de hormigón (Figura 2.33) o diversos compuestos de fibras (Figura 2.34). Esta opción es una alternativa muy considerada cuando los elementos de hormigón armado presentan insuficiente cantidad de acero longitudinal y/o transversal, escasa longitud de anclaje de las barras o detalles de armado deficientes.

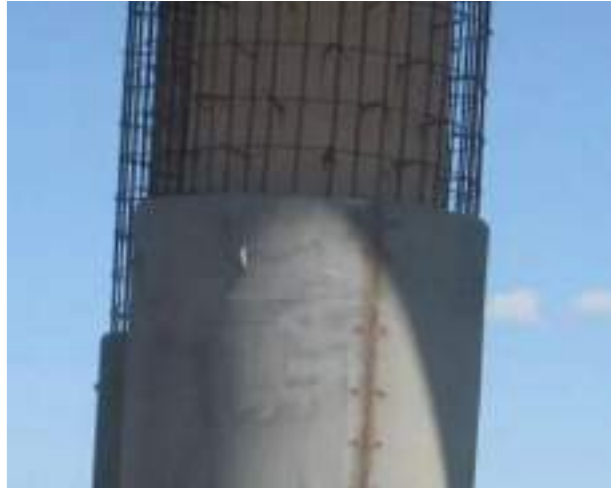
Figura 2.33. Recubrimiento de hormigón de columna en el puente Hernando DeSoto de la autopista Interestatal I-40, Tennessee (Wright et al., 2011).

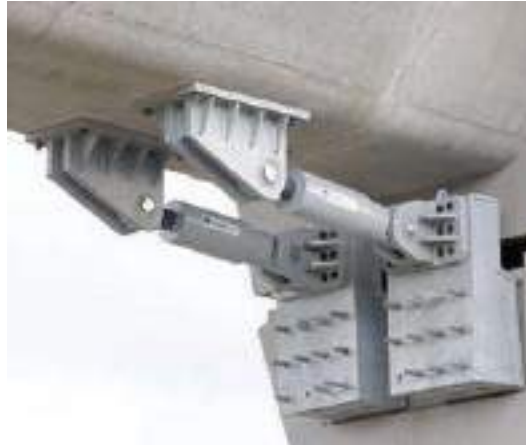
Figura.2.35. Amortiguador de fluido viscoso conectando la superestructura con las columnas del puente de aproximación al “Nanjing third Yangtze River bridge” (Yongqi et al., 2008).

Constantinou & Soong (1998) presenta en el apéndice un resumen de puentes y estructuras con sistemas pasivos de control de vibraciones, en este listado se incluye la rehabilitación de puentes con dispositivos de fluido viscoso en Estados Unidos durante la década de 1990. El puente de aproximación al “Nanjing third Yangtze River bridge”, ubicado en china, dispone de 54 conjuntos de amortiguadores de fluido viscoso (Figura 2.35) que distribuyen las fuerzas entre las columnas, reduciendo el esfuerzo de corte durante un terremoto (Yongqi et al., 2008)

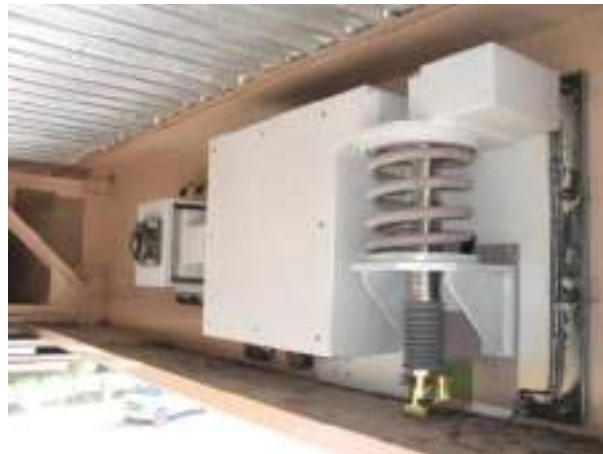
Figura. 2.36. Amortiguador de masa sintonizado instalado en el puente peatonal "three springs pedestrian bridge" de Las Vegas (<https://www.taylordevices.com>).

En el caso de puentes que se encuentran en resonancia con una frecuencia en particular suele utilizarse amortiguadores de masa sintonizada. Normalmente su aplicación típica es en puentes peatonales, como el “*three springs mountain pedestrian bridge*” de Las Vegas, Nevada (Figura 2.36). También suele emplearse este tipo de amortiguador para control de vibraciones originadas por vientos, como fue el caso del puente Río-Niteroi en Brasil (Battista & Pfeil, 2000). Su aplicación frente a acciones de origen sísmico no es habitual.

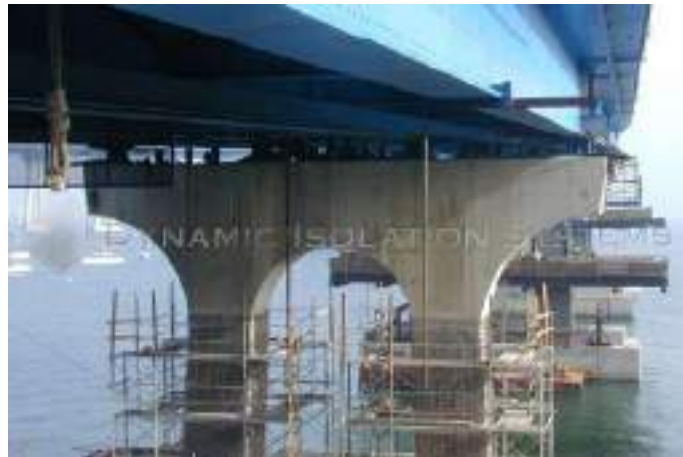
Figura 2.37. Instalación de aisladores de goma con núcleo de plomo en el puente Coronado en California ejecutado por DIS Inc.

Fundamentalmente se considera dos tipos de aisladores, los apoyos elastoméricos (Aisladores de goma de alta disipación y aisladores de goma con núcleo de plomo, Figura 2.37 y 2.38) y los apoyos deslizantes (Péndulo de fricción o Dispositivos de fricción pura, Figura 2.39). Skinner et al. (1993) incluyen un capítulo dedicado a presentar casos de edificios y puentes aislados, en los que se encuentran mencionados numerosos casos de puentes rehabilitados mediante esta técnica durante la década del '80 en Japón, Estados Unidos, Italia y Nueva Zelanda.

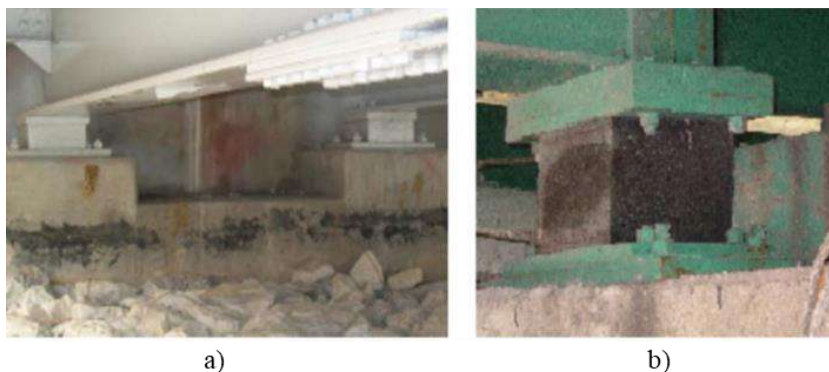
Figura.2.38. Dispositivos de aislamiento de goma de alta disipación instalados a) Indiana (HW50 Red Skeleton). b) Illinois (Wright et al., 2011).

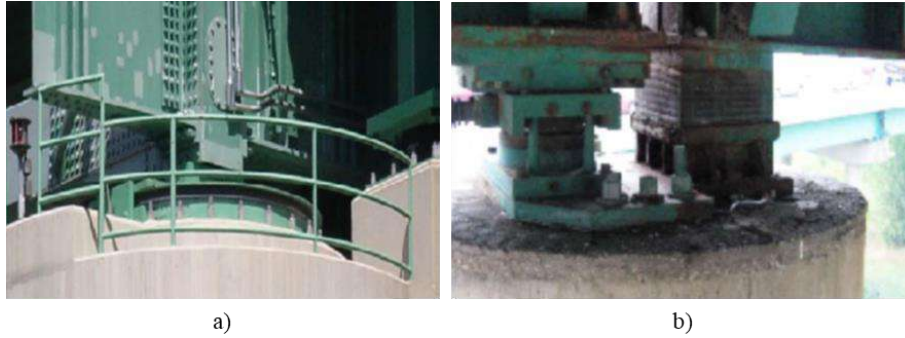
Figura.2.39. a) Péndulo de fricción instalado en el puente Hernando DeSoto en Tennessee. b) Combinación de un aislador de fricción con un apoyo de goma con núcleo de plomo en Illinois (Wright et al., 2011).

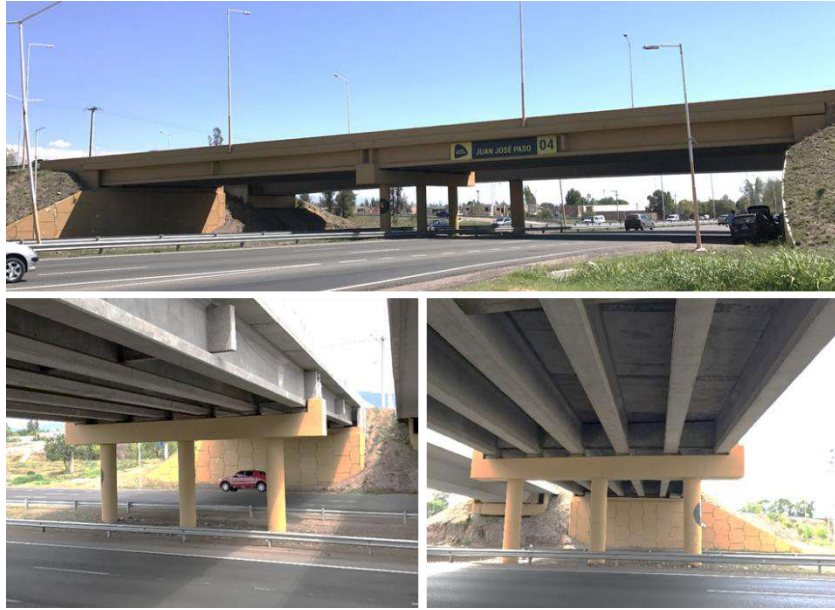
Figura 3.1. Puente de calle Paso, Intersección RP10 y RN40, provincia de Mendoza.

El primer puente que se analiza está ubicado en el paso a distinto nivel de la Ruta Provincial 10 (RP10) sobre la Ruta Nacional 40 (RN40), en la provincia de Mendoza (Figura 3.1). Es un puente de dos tramos independientes de 29,25 m cada uno, sumando una longitud total de 58,5 m. La superestructura consiste en un tablero horizontal de losas premoldeadas de hormigón de dimensiones 4,65 m x 3,11 m y 0,17 m de espesor; las cuales apoyan sobre seis vigas longitudinales de hormigón postesado con sección transversal “doble T”. La separación entre las vigas es de 2,30 m. La vinculación entre el tablero y las vigas longitudinales está resuelta a través de conectores de corte instalados previamente en las vigas, embebidas en un hormigón colado *in-situ* vertido en una etapa posterior al montaje. Las vigas longitudinales se vinculan horizontalmente entre sí por medio de una viga transversal de hormigón armado de dimensiones 0,25m x 0,90m. Esta vinculación se presenta en los extremos de cada tramo y en la mitad de la longitud (Figura 3.2).

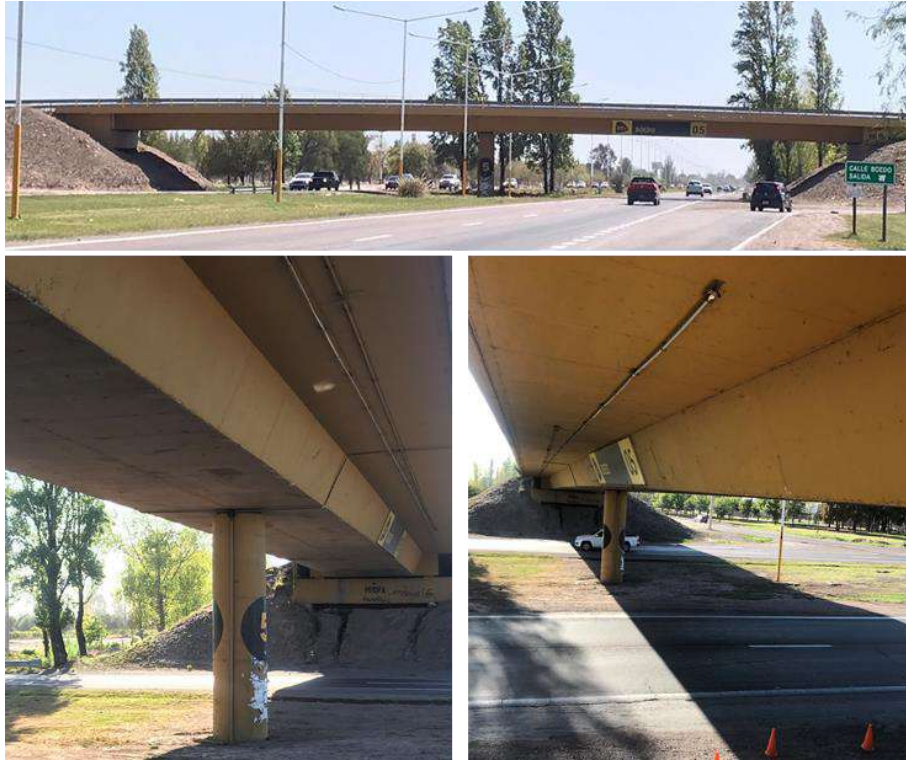
Figura 3.4. Puente de calle Boedo y RN40, provincia de Mendoza.

El segundo puente analizado se encuentra ubicado en el paso elevado de la calle Mariano Boedo por sobre la Ruta Nacional 40 (RN40), Figura 3.4. La superestructura está formada por un tablero horizontal de sección transversal tipo “viga cajón” continuo de hormigón pretensado, en la mitad de la luz se apoya sobre una columna de sección circular de 1,35m de diámetro. Sus extremos están simplemente apoyados en estribos de hormigón armado que se fijan a un talud inclinado de suelo, entre el estribo y el fondo de la viga cajón tiene intercalado dos asientos de neopreno de 0,70m x 0,80m de dimensiones y 40 mm de espesor. Su geometría en planta es doblemente simétrica y su eje es recto. El ancho de la calzada es de 8,50m y cuenta con una vereda de circulación peatonal a cada lado.

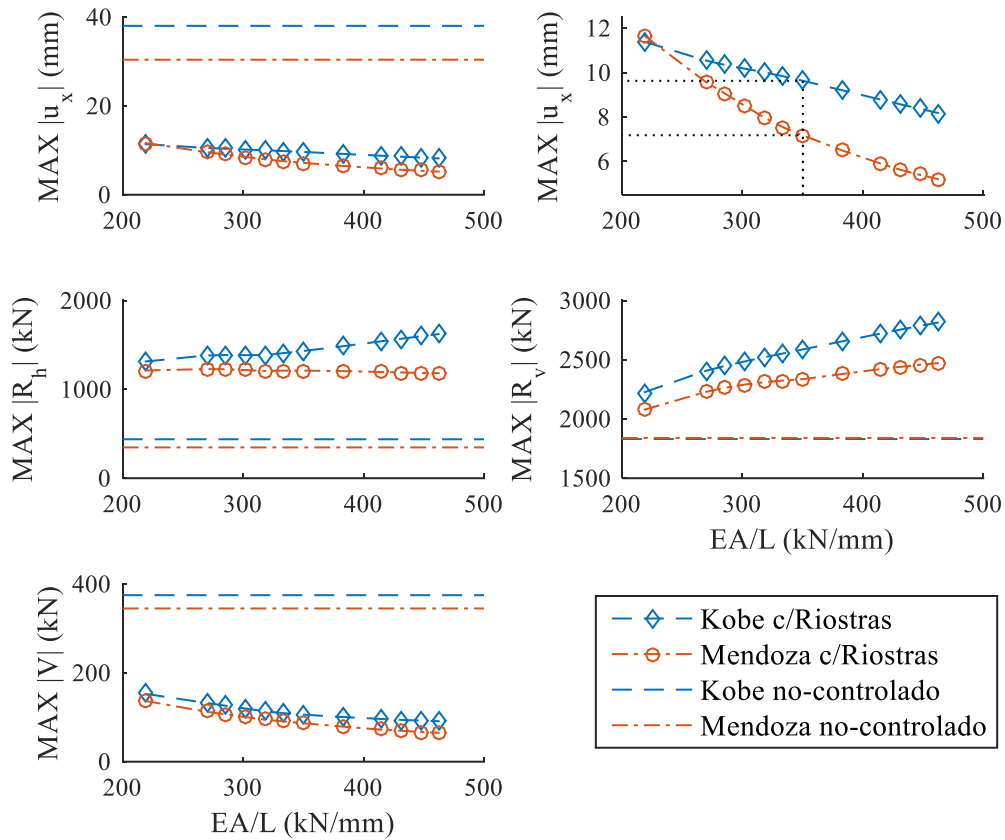
Figura 4.5. Variación de valores máximos registrados en función de la rigidez axial de las riostras de refuerzo. a) Desplazamiento horizontal. b) Escala gráfica ampliada del desplazamiento horizontal, y criterio de selección de la sección transversal adoptada. c) Reacción horizontal del apoyo. d) Reacción vertical del apoyo. e) Corte horizontal en la base de la columna izquierda.

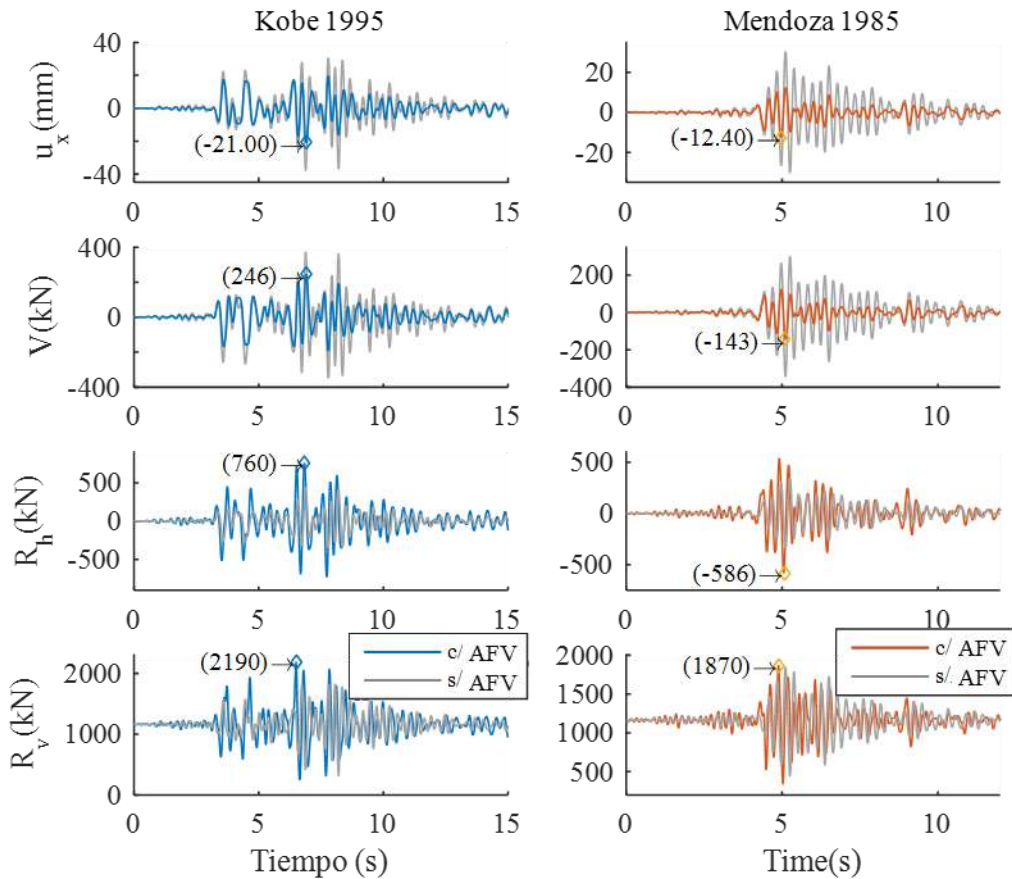
Figura 4.11. Variación temporal de los parámetros de control evaluados para el sismo de Kobe y Mendoza. Estructura con AFV.

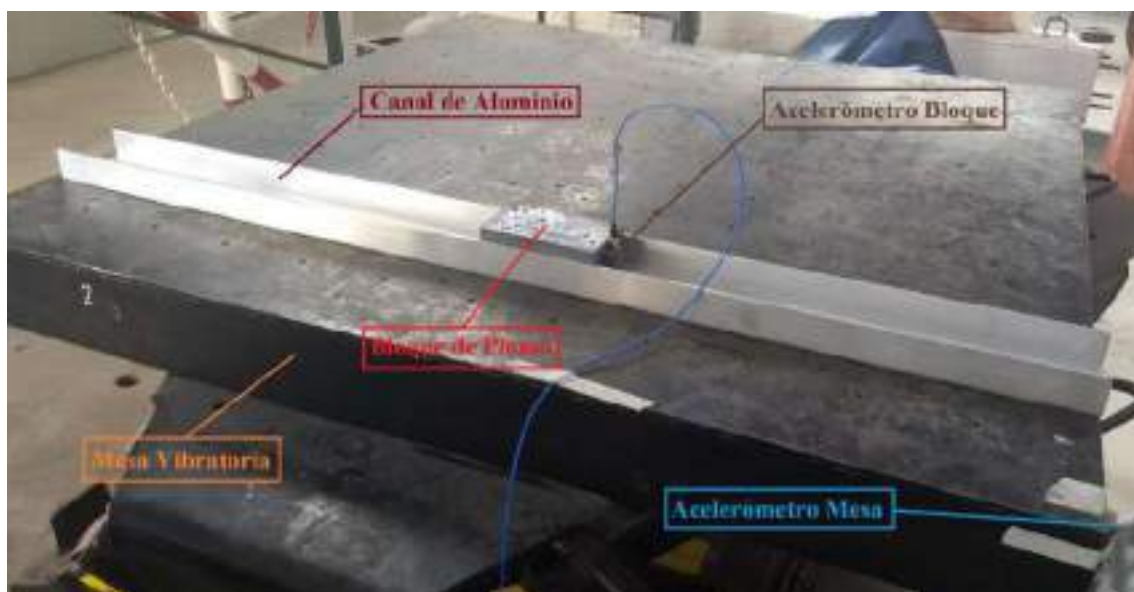
Figura 5.14. Esquema general de ensayo de bloque deslizante sobre canal plano de aluminio (Barlek *et al.*, 2021).

Los resultados experimentales obtenidos por Barlek *et al.* (2021), son tomados como base para determinar tanto el modelo constitutivo como los coeficientes de fricción adecuados en la representación numérica de la superficie de contacto deslizante. En dicho trabajo se presenta una serie de ensayos de un bloque de plomo que desliza sobre una superficie plana de aluminio fijada a una mesa vibratoria (Figura 5.14), ambas caras llevan adherida una placa de politetrafluoroetileno (PTFE) y las superficies en contacto son tratadas previamente con lubricante comercial que contiene aceites penetrantes y un agregado de partículas de PTFE. La mesa vibratoria es excitada por tres tipos de acciones dinámicas: una excitación armónica de 2,0 Hz de frecuencia y 30mm de amplitud, el registro del sismo de Mendoza 1985 y el sismo de Kobe 1995 (con sus ordenadas reducidas en un factor de 0,65 debido a las limitaciones que presenta la mesa vibratoria).

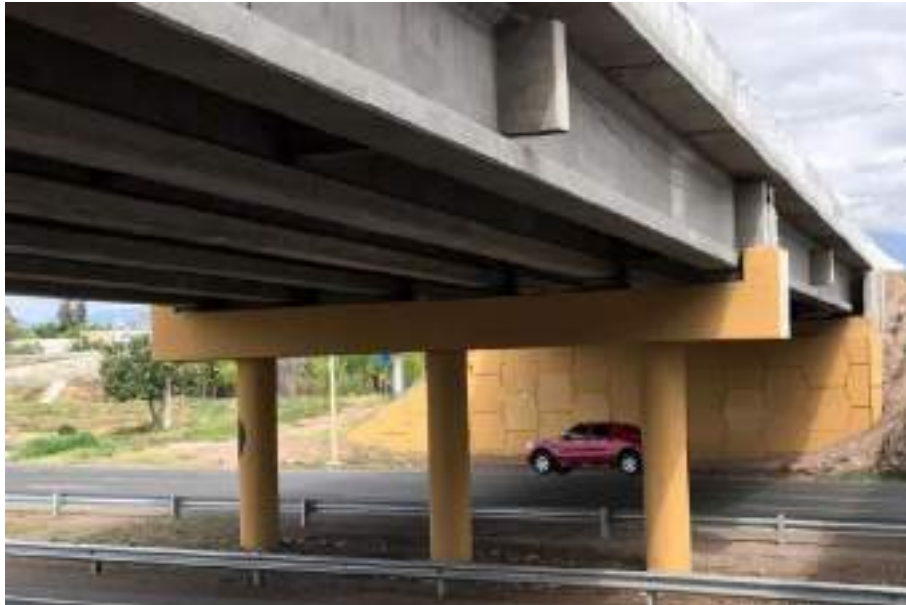
Figura 5.25. Puente de calle Paso.

Entre los aspectos particulares del puente de calle Paso (Figura 5.25) se puede destacar que el puente posee dos tipos de hormigón: el que corresponde a las vigas longitudinales, de resistencia característica 30 MPa; y tanto el de las columnas como las losas premoldeadas corresponden a un hormigón de 21 MPa de resistencia. Tanto las columnas y viga del pórtico central, como las vigas principales son modeladas con elementos sólidos hexaédricos de ocho nodos con un punto de integración. Para las vigas principales ha sido considerada una armadura uniformemente distribuida (*Smearred reinforcement*), que es una opción que ofrece el material elegido (*Winfrith Concrete Model*).

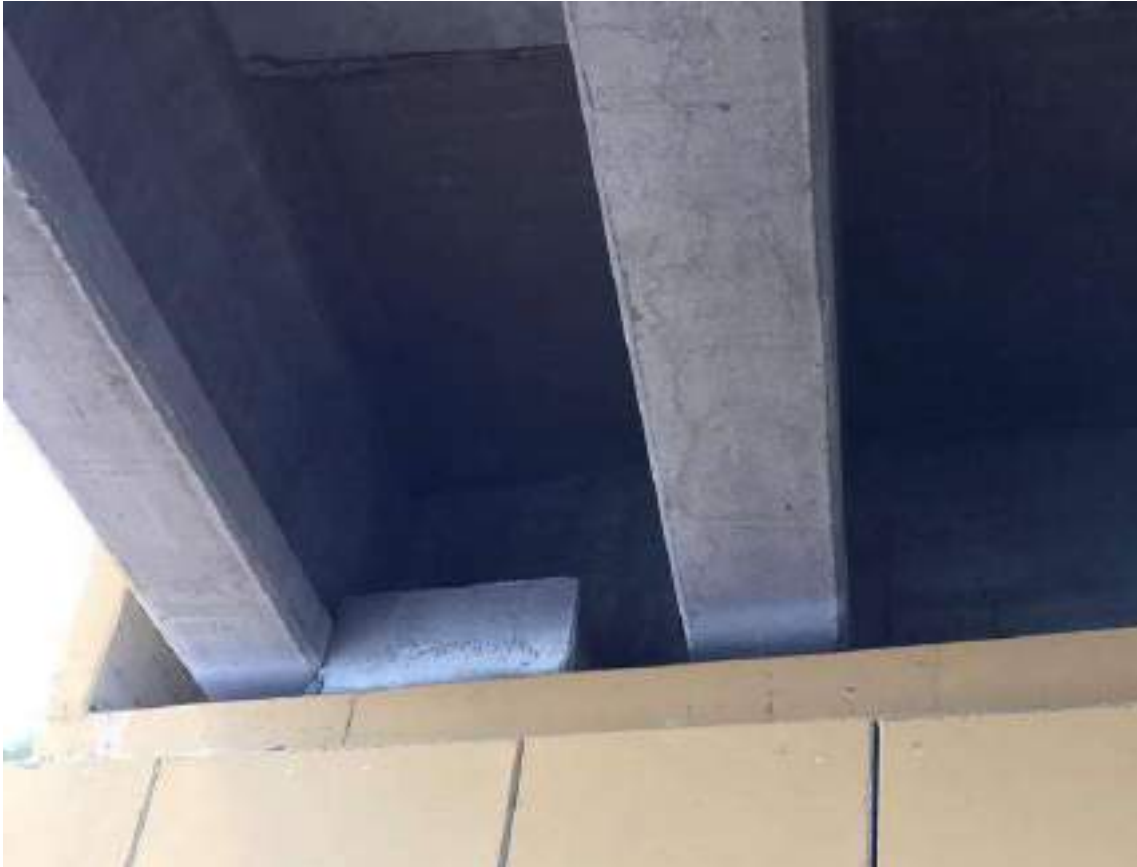
Figura 5.30. Fotografía de unos de los estribos del puente de calle Paso.

- Por otra parte, cada apoyo presenta un tope lateral de hormigón (de 1,20m x 1,47m y 0,45m de altura) en el lado interno de cada una de las vigas longitudinales de los extremos (indicadas en color rojo en la Figura 5.28 y Figura 5.29). Estos topes laterales se encuentran en contacto con la cara lateral de las vigas longitudinales, como puede observarse en la Figura 5.30. Si bien los topes laterales restringen los desplazamientos en un solo sentido de la dirección transversal, su disposición simétrica impide la traslación transversal del conjunto íntegramente vinculado.
- Cada viga principal está soportada verticalmente por un apoyo rectangular de 0,60 m por 0,40 m, sobre el cual se ubica una placa de neopreno de 0,42 m x 0,22 m y 38 mm de espesor, indicados en color negro en la Figura 5.29.

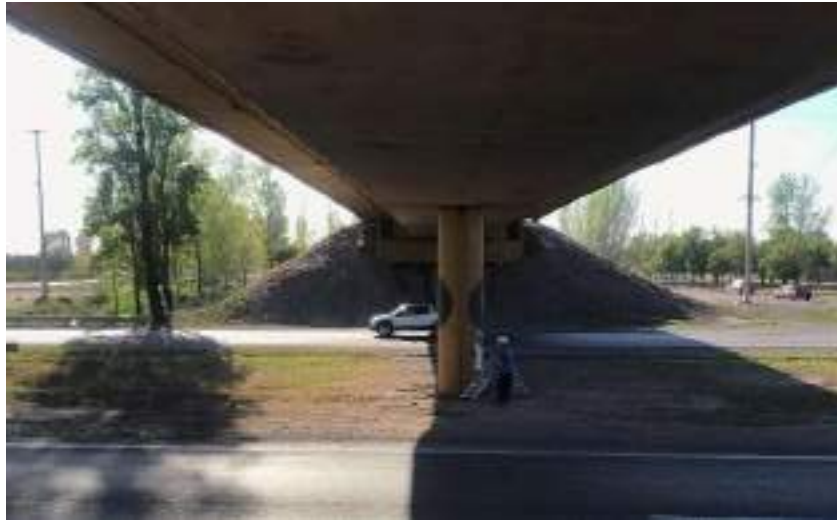
Figura 5.40. Puente de calle Boedo.

Con relación al puente de calle Boedo (Figura 5.40), según datos que pudieron relevarse a través de interconsultas con autoridades y especialistas viales, el hormigón utilizado tiene una resistencia característica de 15 MPa. La armadura de refuerzo longitudinal de la columna se asume que compuesta por 24 barras de 32 mm de diámetro arrojando una cuantía longitudinal de 1,35%, mientras que la armadura transversal supuesta, consta de estribos circulares cerrados de 20 mm de diámetro con una separación de 20 cm. Debe aclararse que la adopción de la armadura de la columna resulta de una suposición basada en un criterio más moderno que el año del que data la estructura, esta decisión obedece a la imposibilidad de recabar información técnica de este puente en particular.

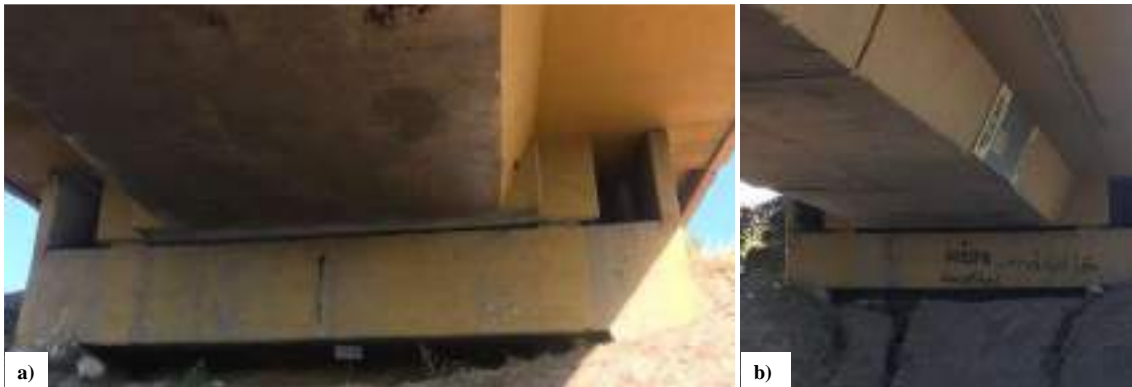
Figura 5.42. Apoyo de la superestructura en el estribo del puente de calle Boedo.

- La sección transversal de la superestructura cambia de viga cajón a sección rectangular (presumiblemente maciza), como puede observarse en la Figura 5.42, la cual está apoyada sobre placas de neopreno en varios puntos. El estribo no presenta a la vista topes laterales.

A los efectos del modelo numérico, se ha incluido un apoyo de neopreno cuyas dimensiones son: el mismo ancho que la cara inferior de la viga cajón, un metro de profundidad y 4,0 cm de espesor. Los nodos de la cara inferior del bloque de apoyo han sido restringidos de desplazarse en las tres direcciones (Figura 5.43b).

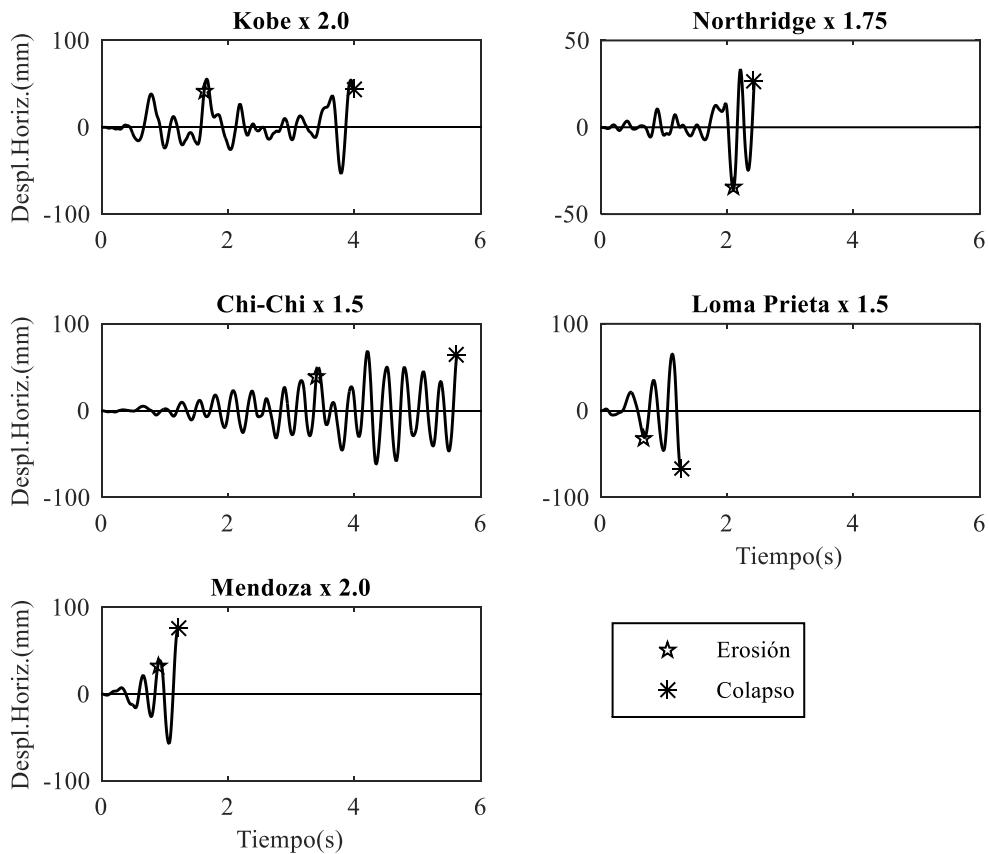
Figura 6.2. Historia temporal de los desplazamientos horizontales en el pórtico del puente de calle Paso.

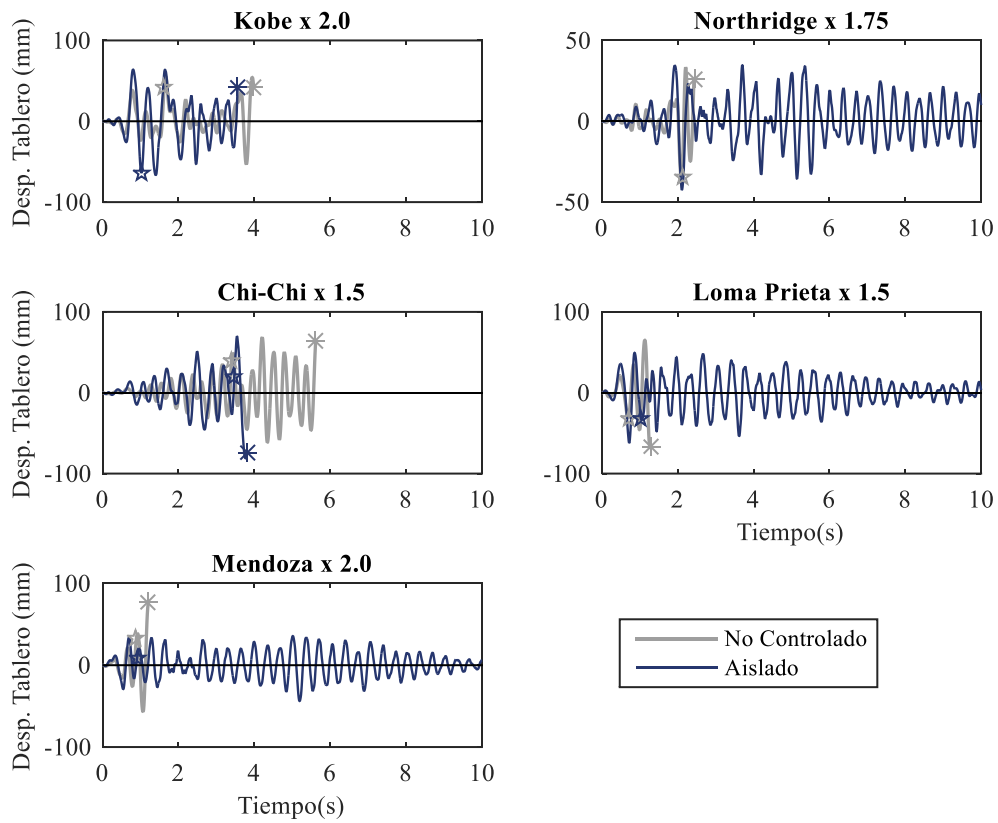
Figura 6.6. Historia temporal de los desplazamientos horizontales del tablero, puente de calle Paso.

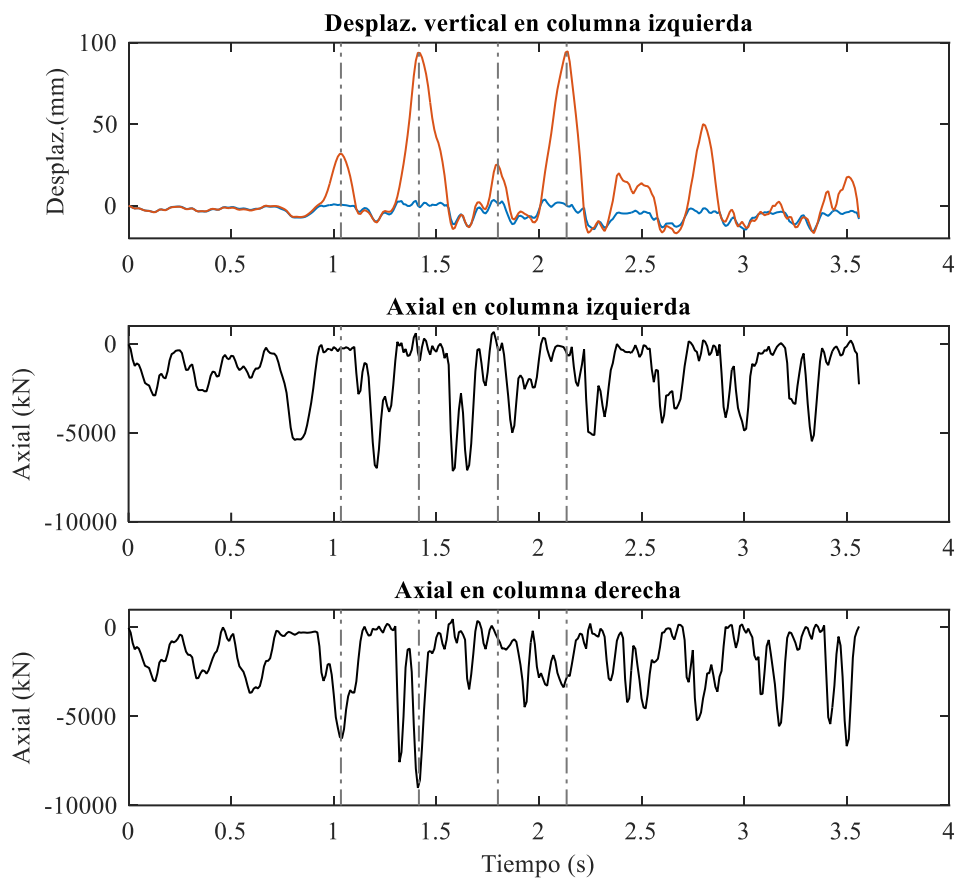
Figura 6.12. Apertura del contacto comparada con los esfuerzos axiales de las columnas de puente de calle Paso, sismo de Kobe.
