**REHABILITACIÓN DE PILARES DE PUENTES DE
HORMIGÓN ARMADO MEDIANTE ANÁLISIS DINÁMICO
NO LINEAL.**

TESIS DE DOCTORADO EN INGENIERÍA.

Germán Aníbal Nanclares

Julio de 2022

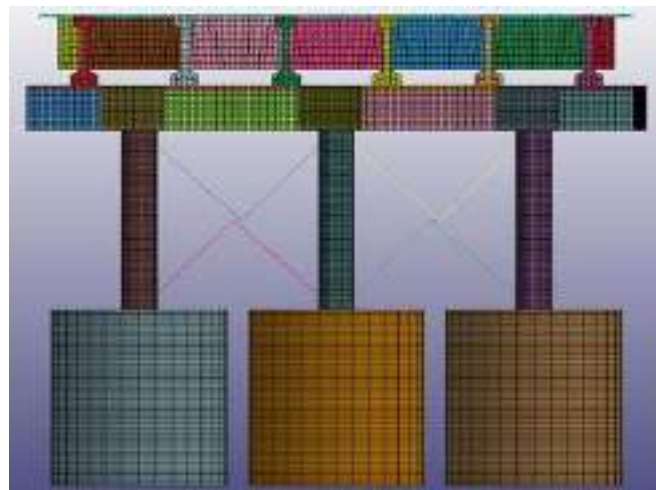
Figura 6.13. Modelo numérico del puente de calle Paso con dissipador metálico.

La segunda alternativa contemplada para reforzar la estructura existente es la incorporación de un disipador metálico, de acuerdo a las recomendaciones surgidas del análisis simplificado realizado en el capítulo 4, el cual es accionado por medio del desplazamiento relativo entre pies y cabeza de las columnas del pórtico. La implementación en el modelo numérico se

realiza agregando las diagonales tipo “Chevron” (Kazemzadeh Azad et al., 2017) por medio de elementos de barra de acero de sección circular hueca, cuyo comportamiento se asume elástico lineal. Esta disposición persigue la finalidad de concentrar el desplazamiento relativo en la mitad de la altura libre del pórtico. La vinculación entre las columnas y las diagonales se realiza mediante un anillo de 0,50m de alto, que envuelve el perímetro de la columna. En el modelo se representan con elementos de placa “Shell” de acero de comportamiento lineal y elástico cuya adherencia a la superficie de la columna de hormigón se considera perfectamente adherida mediante nodos compartidos de la malla (Figura 6.13). En la intersección de las riostras se dispone un elemento discreto (*ELEMENT_DISCRETE) con un material elástico plástico (*MAT_SPRING_ELASTOPLASTIC) cuyas propiedades son las mismas que han sido determinadas en el capítulo 4 de esta tesis.

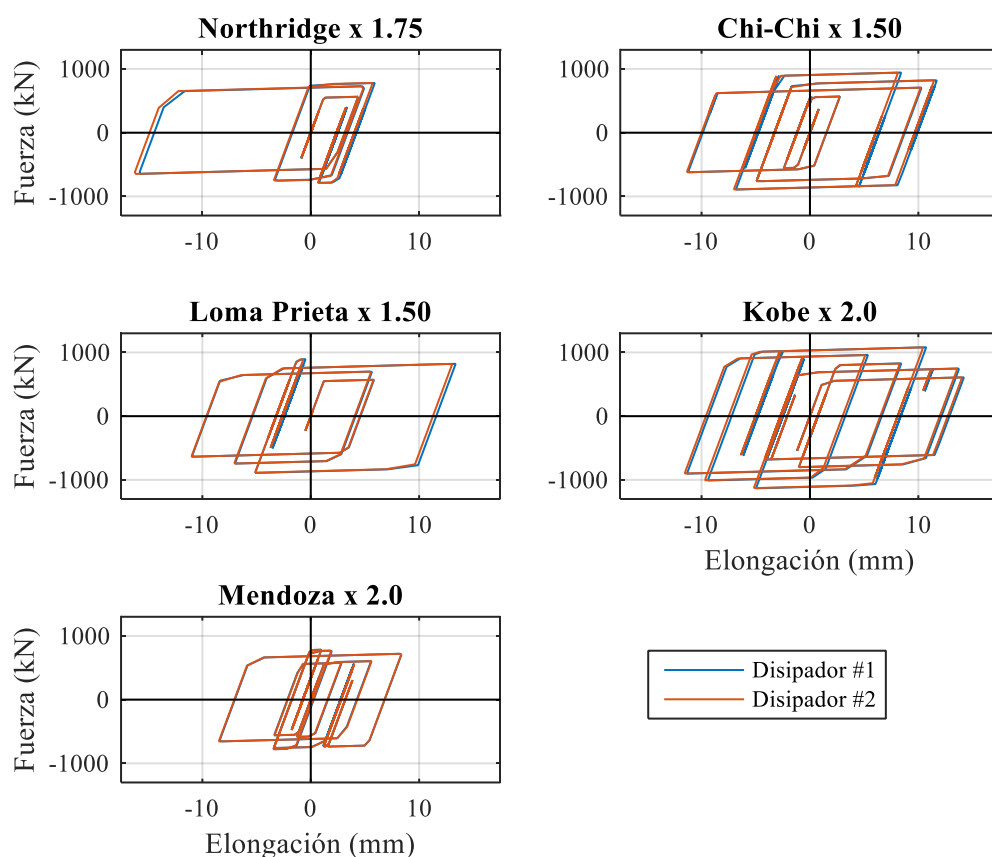
Figura 6.16. Respuesta cíclica de los disipadores metálicos instalados en el puente de calle Paso, para cada registro sísmico evaluado.

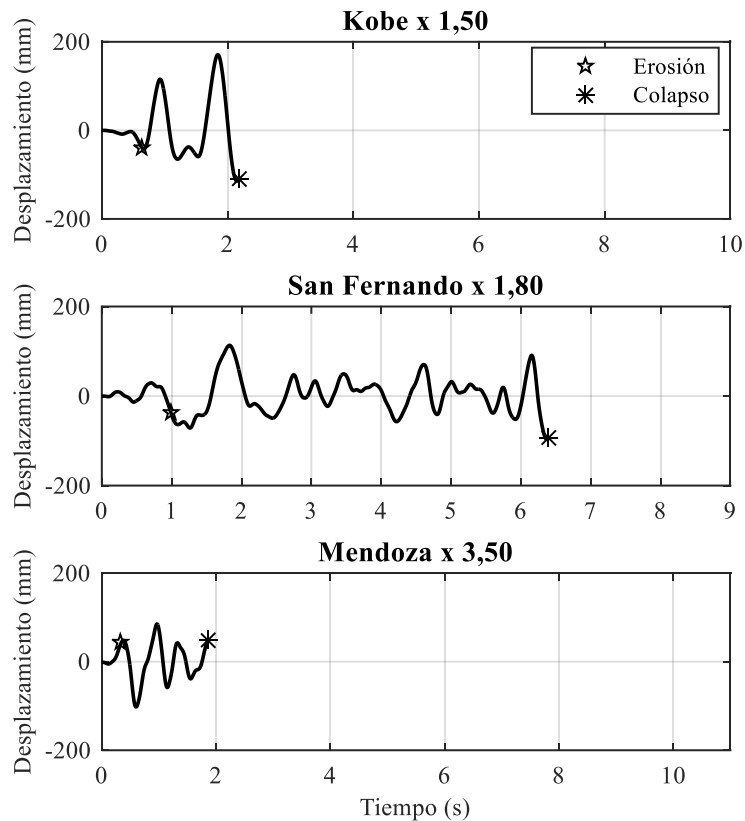
Figura 6.18. Historia temporal de los desplazamientos horizontales del puente sin controlar de calle Boedo.
