Adolfo O. Cueto

La Iglesia Matriz de Mendoza

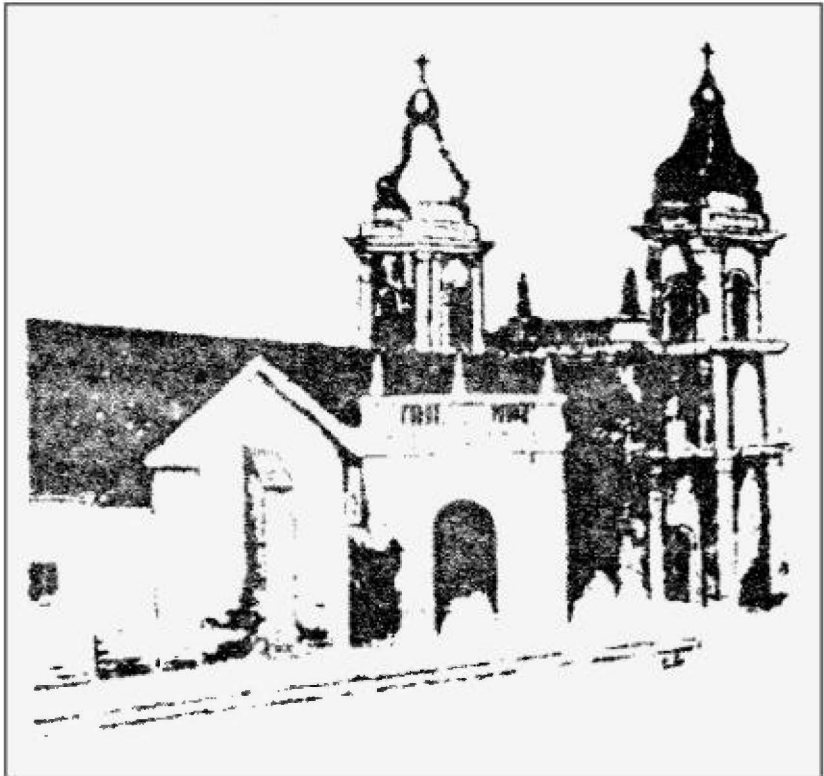
*Sección Edificios Religiosos
Iglesia Matriz de Mendoza
Foto: Verdaguer. J
Historia Eclesiástica de Cuyo*

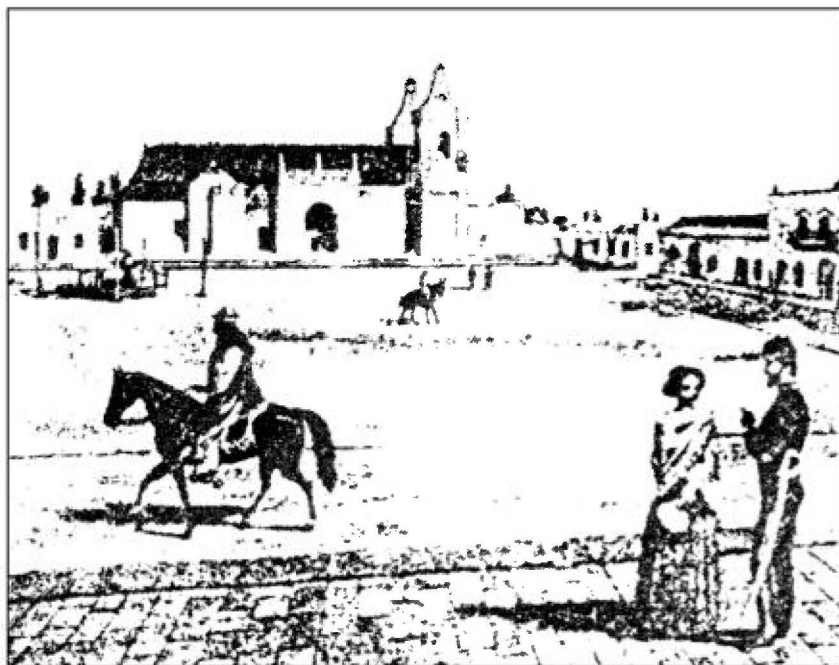
Vista de la Catedral de Mendoza en 1858. En primer plano la vereda norte de la plaza principal. (H. Burmeister, 1943, I: fig. 19)
